# 青岛胶海关办公楼旧址<sup>①\*</sup>

张 啸  
(清华大学建筑学院)

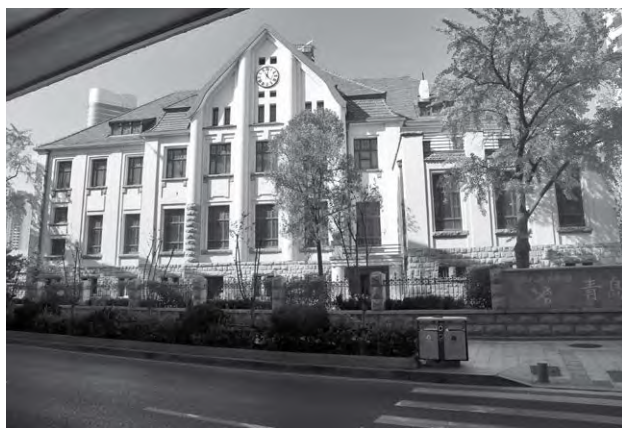
图1 建筑现状  
(作者自摄)

今天的青岛海关博物馆建筑是全国第四批重点文物保护单位(图1),它的历史可以追溯到1912年。时任胶海关关长的阿里文(Ernst Ohlmer)向胶澳总督府递交申请,希望办

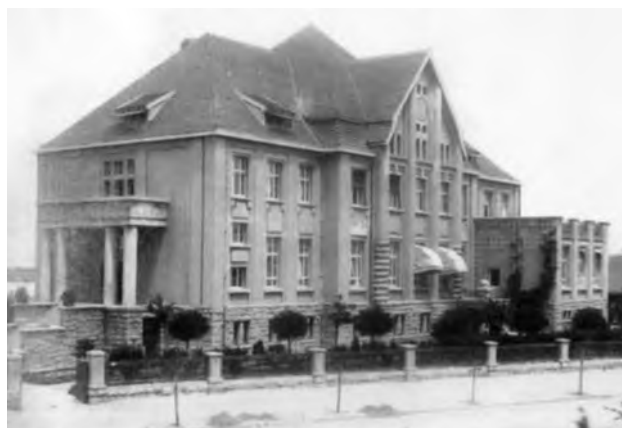
图3 建筑刚建成时照片  
(CC BY-SA 3.0)

公楼可以从紧邻栈桥的位置搬往大港区(图2),申请获得胶澳总督府的批准。胶海关办公楼于1913年底建成,1914年完成搬迁(图3),2016年开始作为海关博物馆使用。

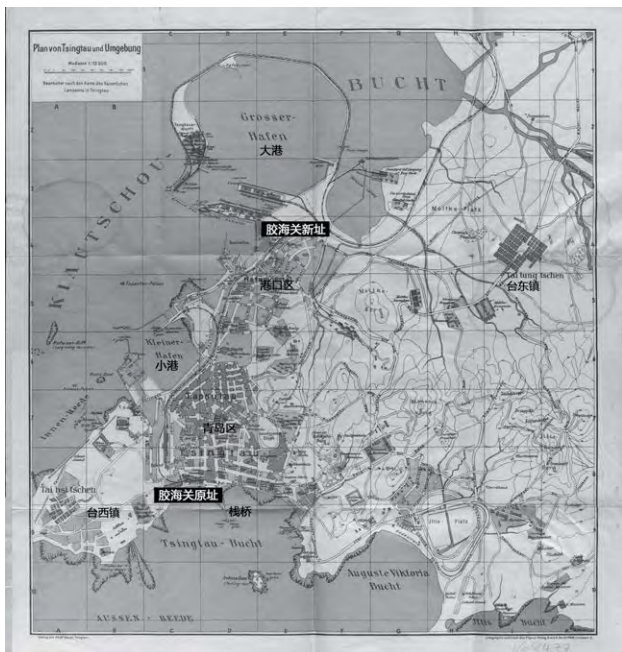
图2 胶海关搬迁计划  
(底图源自: Plan von Tsingtau und Umgebung, 1910)

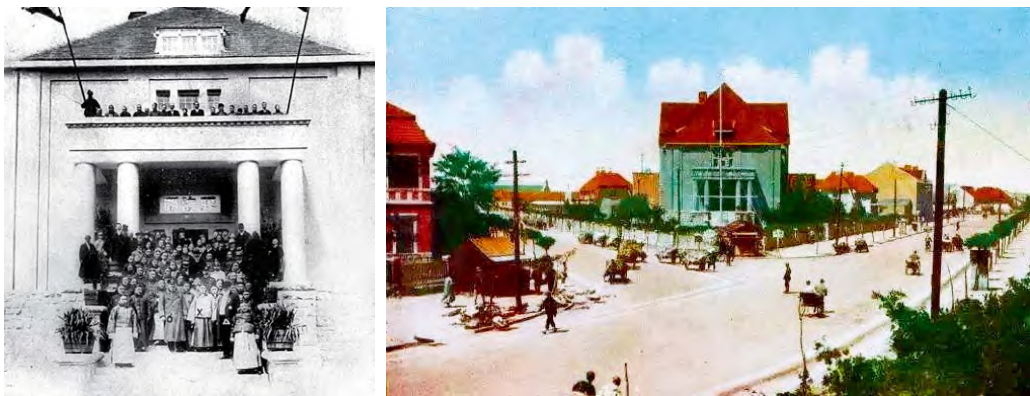
图4 “抬高的”建筑及良好的建筑视野<sup>①</sup>

设计者以一个辅助性的建筑一层作为整个建筑的基座,为位于建筑内部的人员提供了一个非常广阔的建筑视野。处于城市港口区中心的建筑因此增加了哨卡的属性,具有执法权的德国海关人员在建筑内部便可监测整个港口区的

码头、铁路和城市道路，无形中对城市走私活动的重点区域形成了一种威慑（图4）。

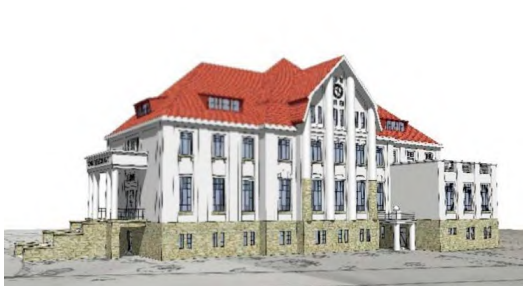
图6 建筑外立面构成（作者自绘）

建筑二层和三层融为一体，构成了建筑屋身，统一粉刷，局部有浮雕，中间部位还有上下贯通且紧贴外墙的四根圆柱（图6）。不同楼层的外窗设计基本一致，窗台均用花岗岩建

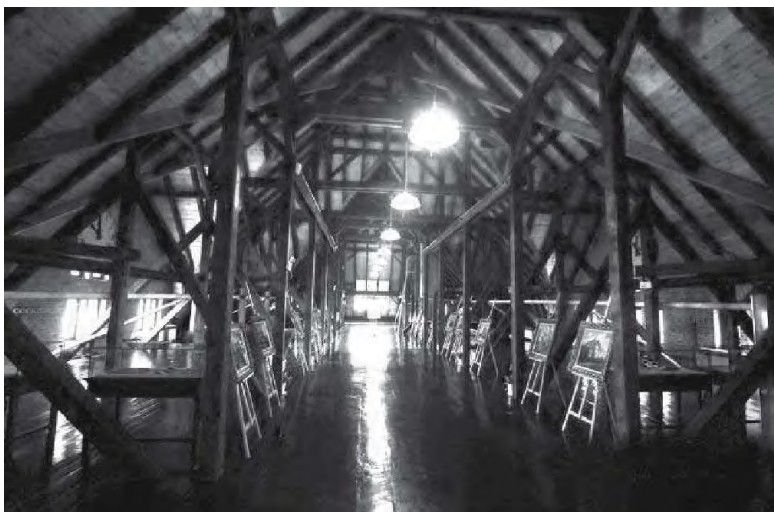
图10 胶海关办公楼双檩条木结构屋顶  
(作者自摄)

阁楼层木结构样式为双檩条屋顶<sup>①</sup>（doppelt stehender Pfettendach），是德国传统木结构屋顶很常见的一种檩条屋顶（Pfettendach）设计样式，大屋顶和坡屋面角度通常介于30度至45度（图10）。

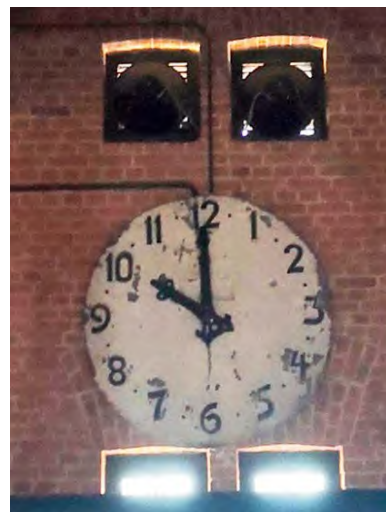
图11 阁楼层的钟表  
(作者自摄)

作人员介绍，也已有上百年历史。此外，阁楼层的钟表（图 11）、窗户、室内房间木门等，也都保持着胶海关办公楼 20 世纪初期落成时的风格样貌。
